# Vedligeholdelsesplan

## A/B Nyelandsvej 22-24

17.01.2025

Ejendommen tilhørende A/B Nyelandsvej 22-24, 2000 Frederiksberg, er en etageejendom med 5 etager samt tagetage og fuld kælder fra år 1888. Ejendommen anvendes til beboelse.

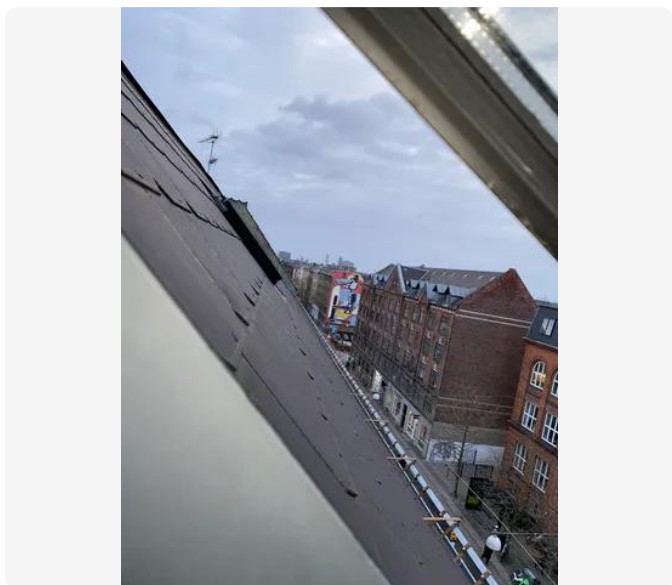
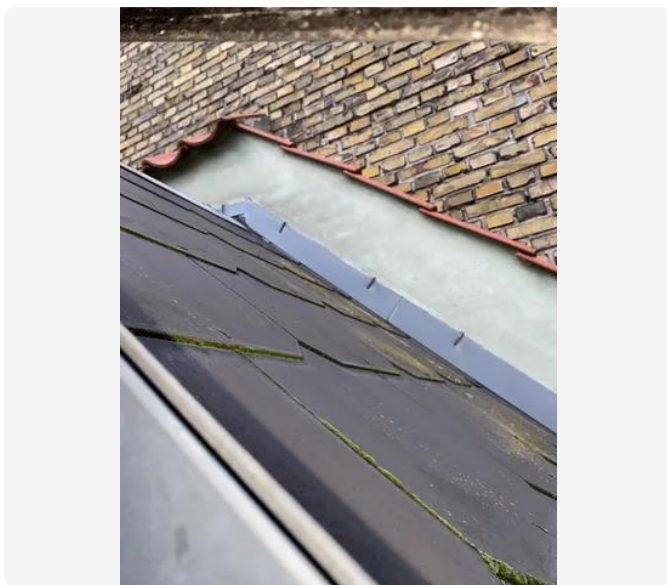
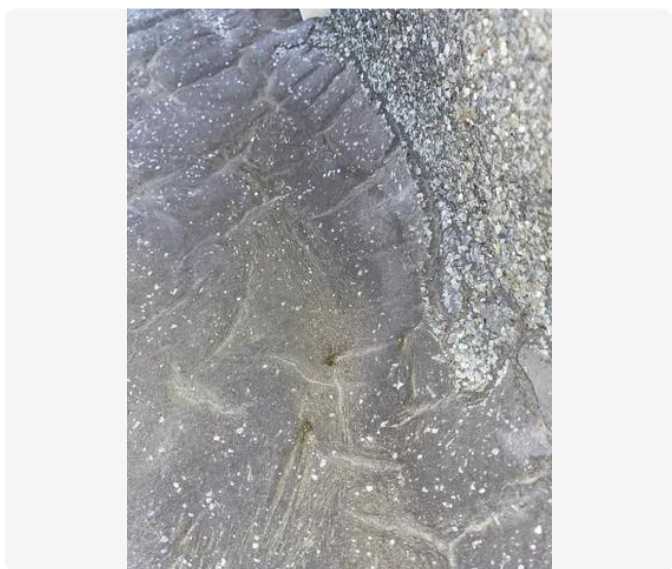
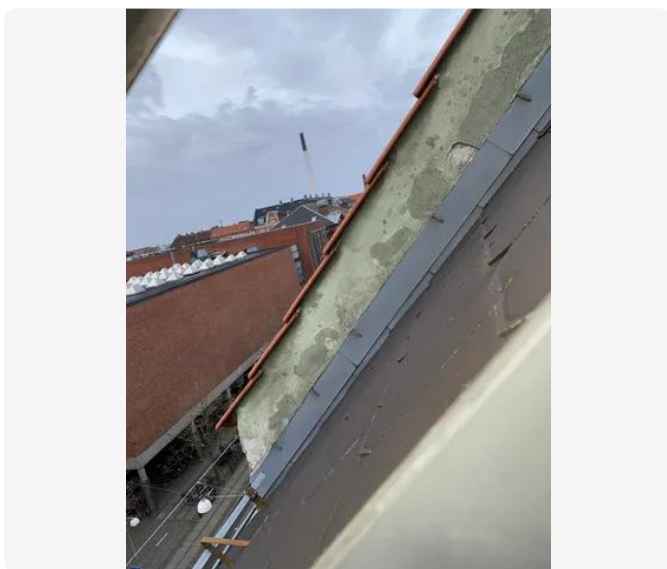
Tagrender og nedløb er udført i zink og fremtræder i acceptabel stand. Det er oplyst at der ved nylig rensning af tagrender, kunne konstateres utætheder, både mod gade og gård. Der er derfor afsat et estimeret beløb for udbedring af utætheder, for at undgå risiko for skadesudvikling ved tilstødende konstruktioner.

Brandkamme er murede, pudsede og afsluttet med afdækningstegl. Brandkamme registreres med pudsafskalninger og mindre begyndende revner. Det anbefales at istandsætte brandkamme, så det sikres at deres funktion er intakt.

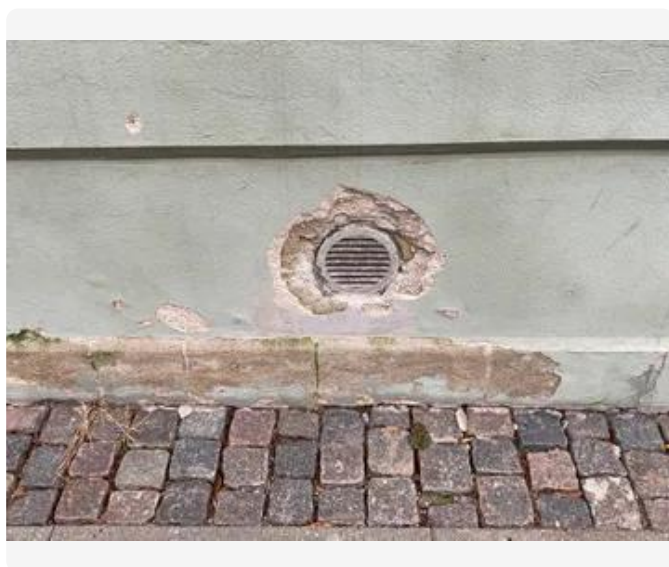
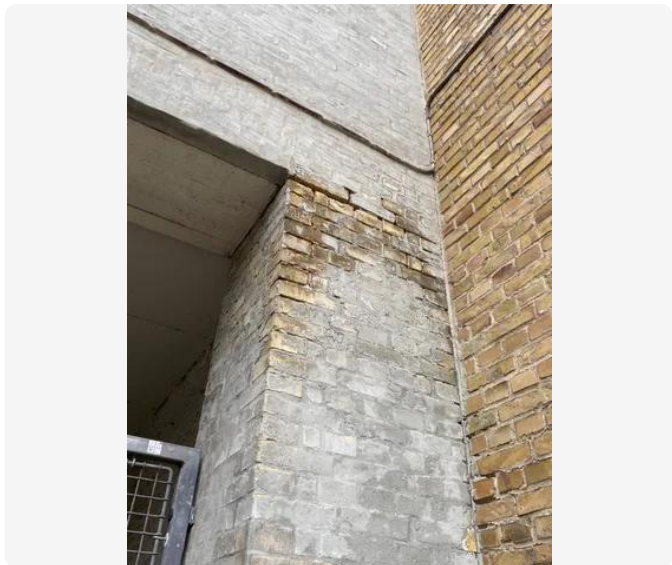
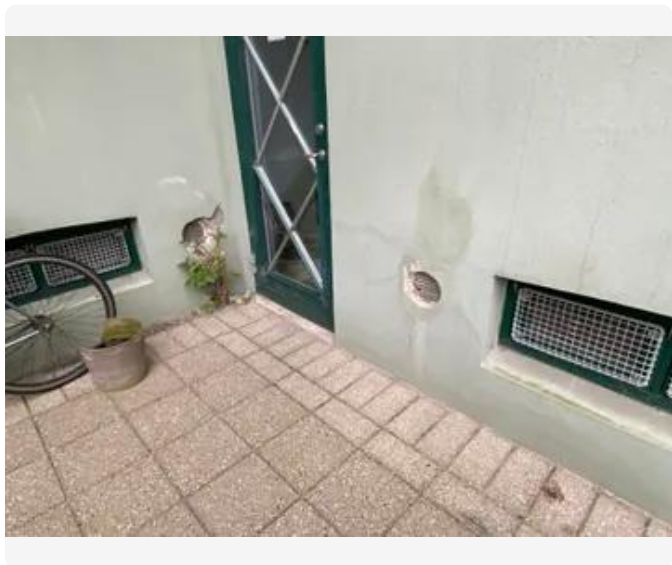
Gadefacaden er med gesimsbånd mellem flere etager og sålbænke, udført i beton. Gesimsbånd og sålbænke er besigtiget fra terræn niveau og ud af et antal vinduer. De to nederste gesimsbånd registreres generelt med løst puds, afslag i beton og med en del gennemgående revner fra overliggende vinduer. Det øverste gesimsbånd er besigtiget i begrænset omfang. Gesimsbåndet registreres med en del snavs og tegn på fugt, hvorfor det må formodes at der også på denne, er løst puds og afslag i betonen. De registrerede sålbænke er ligeledes observeret med en del løst puds og større revner.

Ved nr. 22 registreres der ved det nederste gesimsbånd en stor åbning/skade, med nedbanket beton og fjernet mursten og fuger. Det skønnes at dele af dette er fjernet mekanisk, da der registreres skåret åbninger i murværket. I den tilstødende lejlighed, registreres der indvendigt fugtpåvirkning på store dele af ydervæggen og det oplyses, at der tidligere har været skimmeldannelse på samme væg, samt at dette blev udbedret dengang. Muren registreres indvendigt med bobler i maling og løst puds.

Gårdfacaden registreres generelt i bedre stand end gadefacaden, dog registreres der også revnedannelse og sætningsrevner på facaden mod gården. Disse ses på brystninger under vinduer og der ses en enkelt i toppen af bagtrappetårnet ved nr. 24. Ved bagtrappetårn registreres på den nederste del af facaden, fugtpåvirkning og inde i trapperummet ved nr. 24, ses tegn på skimmeldannelse.

Facader mod gade vurderes generelt i mindre god - kritisk stand og facader mod gård vurderes generelt i acceptabel - mindre god stand. Det anbefales at foretage renovering af facaderne, med særlig fokus på udbedring af sætningsrevner og skader på gesimsbånd for at undgå yderligere udvikling og mindske risiko for vandindtrængning.

Der er ud fra billeddokumentation foretaget registrering af skader på facaderne. Det anbefales at der som minimum udføres udbedring af revnedannelser og sætningsrevner, samt partiel reparation af gesimsbånd, partiel reparation af sålbænke, partiel ny facadepuds på den nedre facade. Her med særlig fokus omkring gennemføringer i facaden og udbedring af skade på nedre facade ved nr. 22. I forbindelse med udbedring af skaden ved nr. 22, vil der være behov for udbedring af følgeskader i den tilstødende lejlighed. Der er behov for yderligere klarlægning af disse, for at definere omfanget heraf.

På gårdfacaderne, anbefales det at udbedre revnedannelse og sætningsrevner under vinduer og på trappetårn, samt udføre partiel omfugning og ny puds, af et mindre område ved portgennemgange. Ligeledes bør der udføres partiel ny puds, på den nedre facade omkring trappetårnet og omkring gennemføringer i facaden.

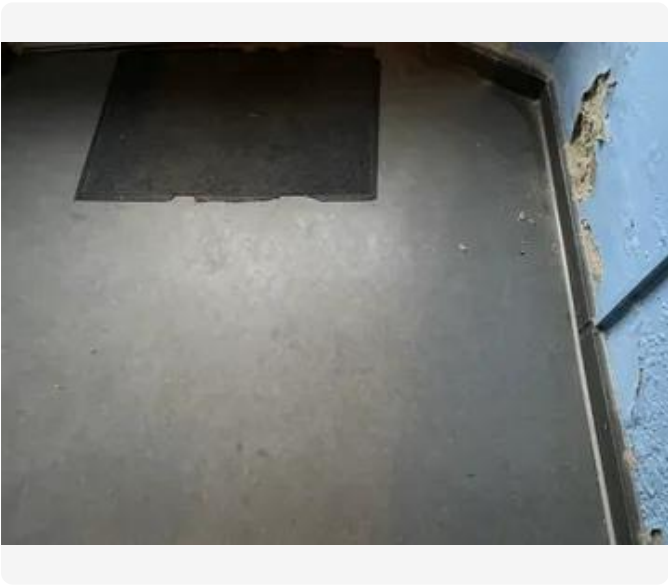
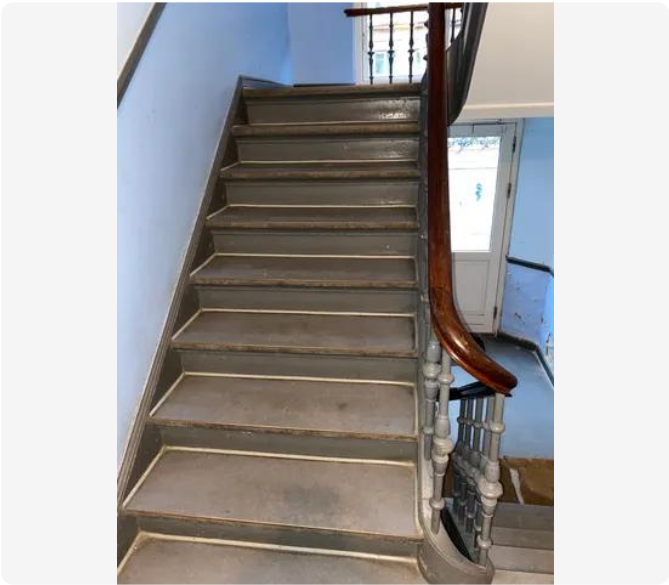
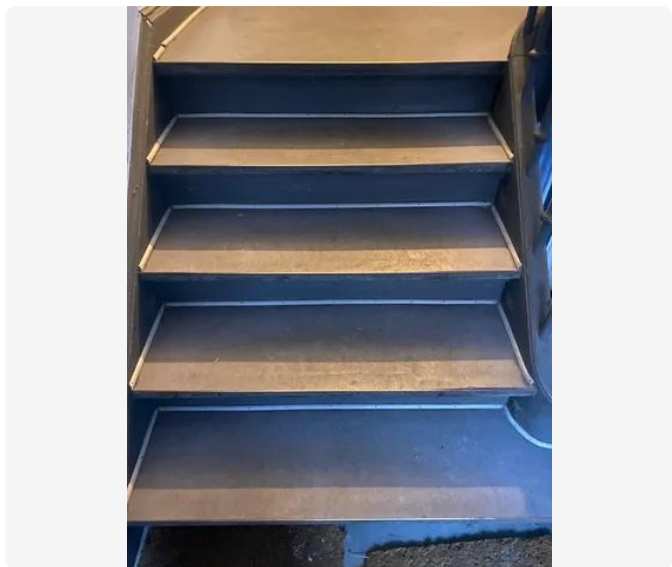
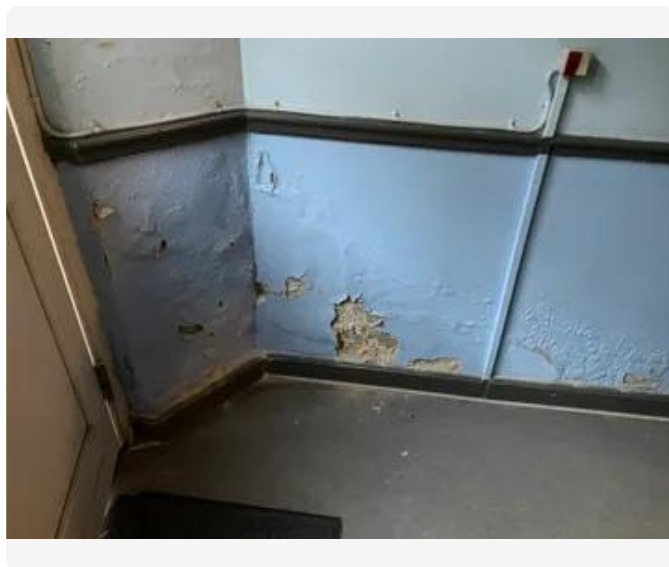
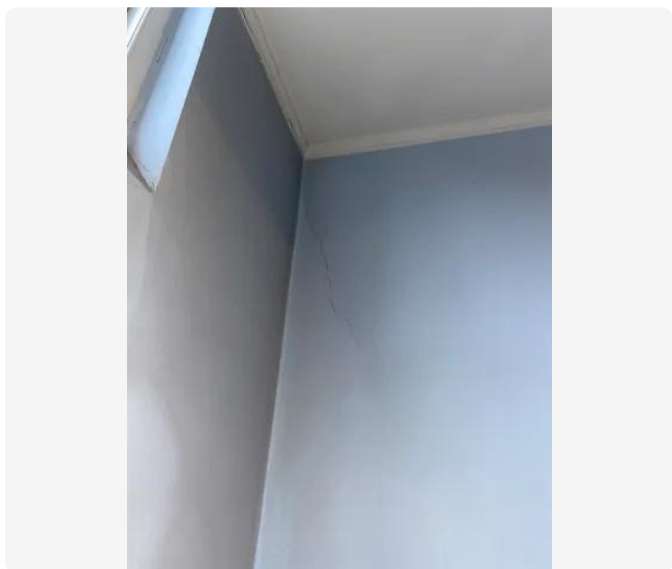
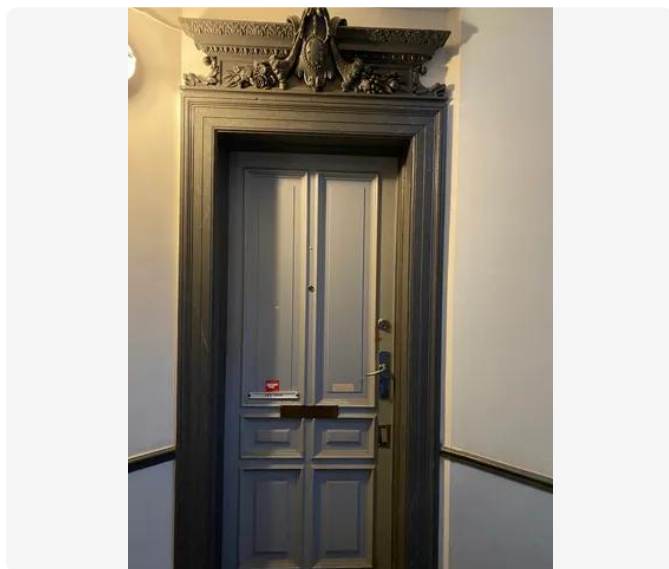
Ved hoveddøre registreres fugtphobning, som ses i form af udposninger i malingen og pudsskader. Ligeledes ses på bagtrapper tegn på fugtpåvirkning, i form af bobler i malingen i nr. 22 og skimmeldannelse i nr. 24. For at komme problemet til livs, er det nødvendigt at arbejde med fugtpåvirkningen fra kælder og facader. Dog anbefales det at nedbanke løst puds og evt. rense vægge for plastmaling. I bagtrappen med skimmel anbefales det at afrense dette, således at det ikke spreder sig yderligere.

På bagtrapper registreres der ved tagetagen revnedannelser, som skal holdes under observation for yderligere udvikling.

Trapperum vurderes generelt i acceptabel stand. For at opretholde/forbedre trapperummenes stand, anbefales det løbende at foretage partiel udbedring, når der kommer skader på træ eller pudsede vægge, samt skader i linoleum. Der budgetteres med maleristandsættelse af trapperum og partiel ny linoleum i slutningen af perioden.

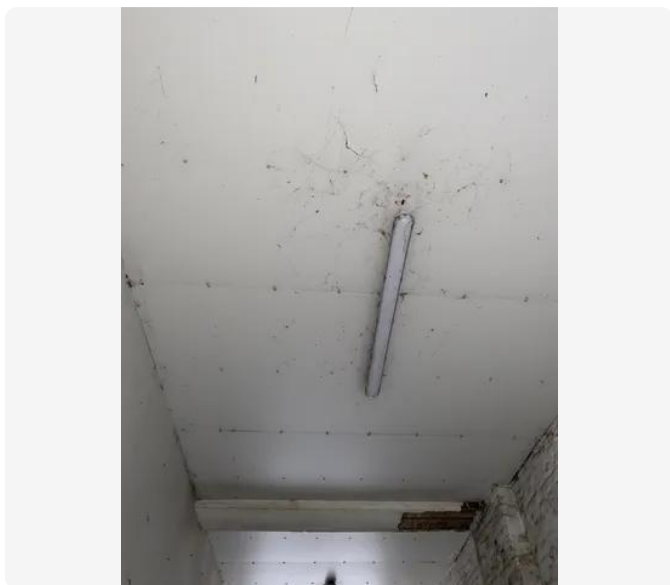
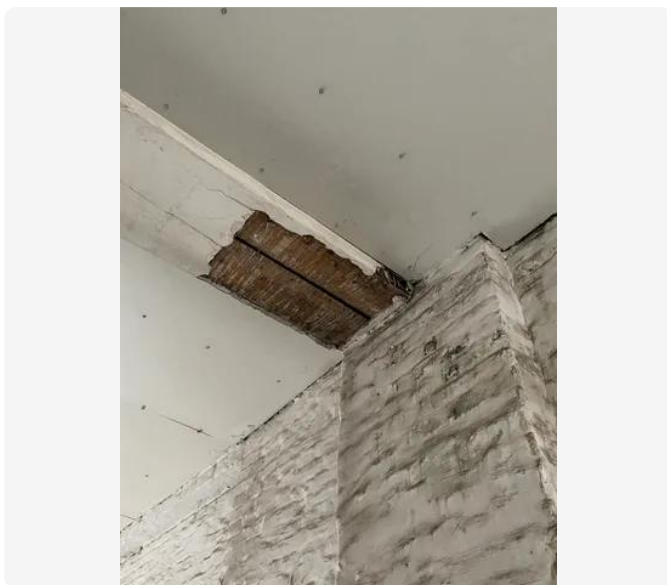
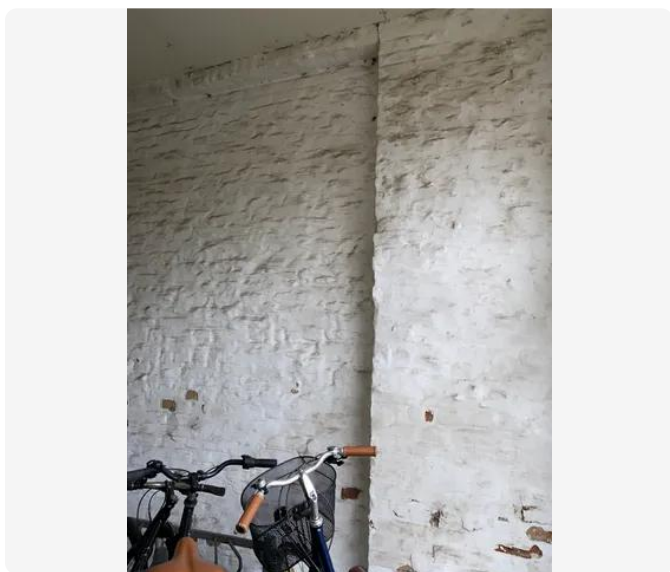
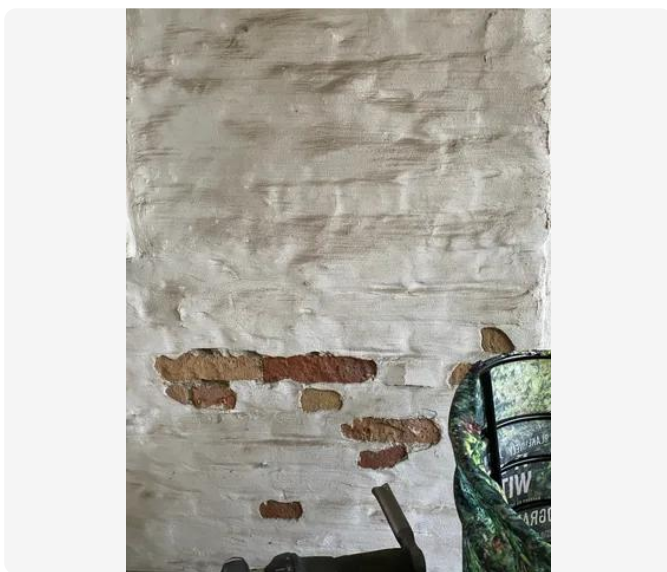
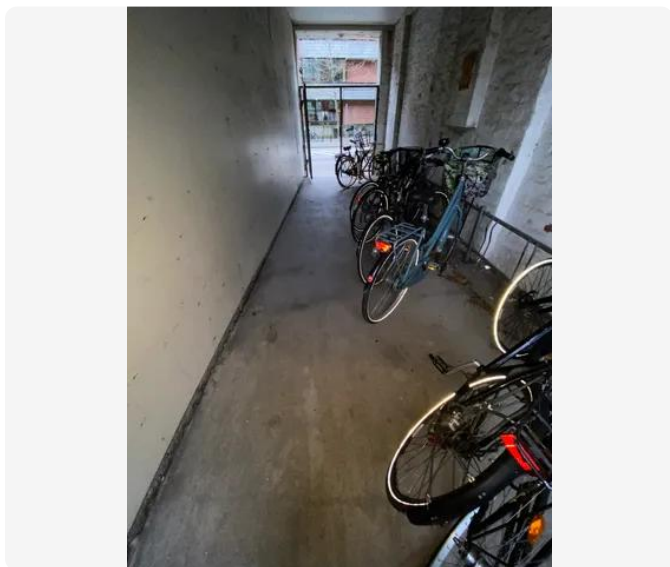
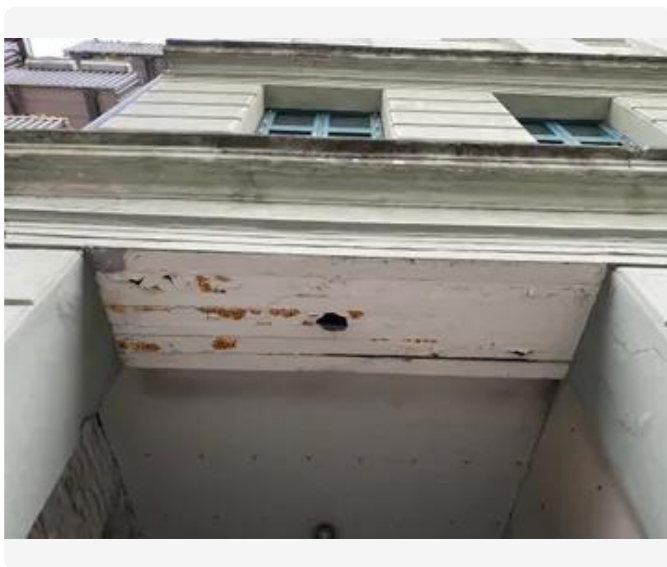
Portgennemgang er med betongulv, pudsede vægge, og skønnet isoleret loft. Der registreres mindre områder med afskalninger på vægge, som skønnes at komme af fugtpåvirkninger. Det anbefales løbende at foretage reparation af skader på fuger og puds.

Mod gaden er der ilagt stålbjælker, som ligger af på de to mure ved gennemgangen. Disse ses med rustdannelse gennem den malede overflade. Det formodes at der her er svækket bæreevne, grundet sætningsrevner hvor stålbjælkerne lægger af. På den overliggende facade er der ligeledes sætningsrevner mellem vinduer og gennem gesimsbånd, som også kan være en indikation på at der er bevægelser fra portgennemgangen. Der bør foretages rustbeskyttelse af stålbjælker eller evt. udskiftning, samt udføres destruktiv undersøgelse, for at klarlægge murværkets tilstand og undersøge om der er behov for nye vederlag, hvor bjælkerne ligger af - Samtidig bør der udføres udbedring af sætningsrevner i området.

| År | Type | Beskrivelse | Energoipt. | Mængde | Enhed | Enhedspris | Pris |
|---|---|---|---|---|---|---|---|
| | | Destruktiv undersøgelse af bæreevne i portgennemgang inkl. større udbedringer af skader | | 1 | skøn | kr. 55.000 | kr. 55.000 |
| | | Afrensning og rustbeskyttelse af jern | | 18 | time | kr. 500 | kr. 9.000 |

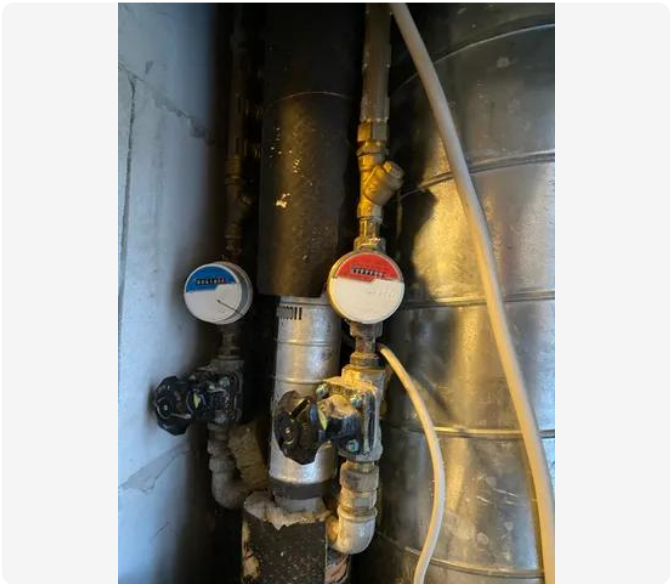
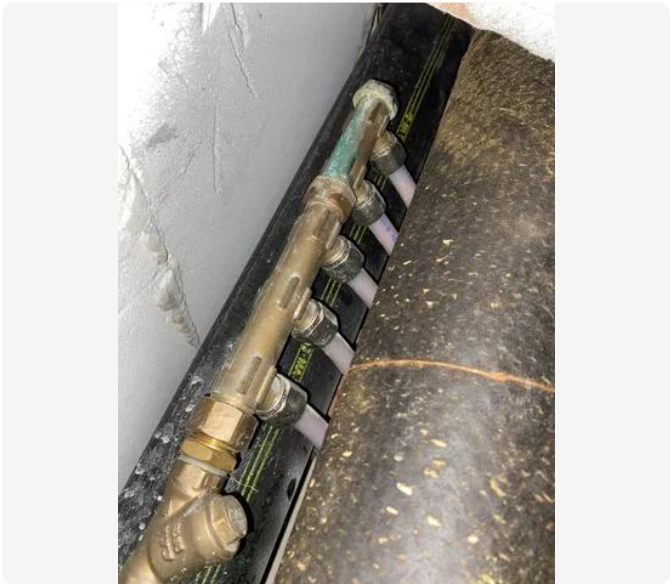
Vandinstallationen er enkelte steder udført med forskellige materialer, og der ses enkelte steder ionvandring. Dette kan give problemer med korrosion. Der er registreret tegn på mindre tæring ved føring til gulvvarme i lejlighed, samt lodrette rørføringer. Udbedring af lodrette vandør og samlinger hører under foreningens vedligeholdelsespligt.
