**Nyelandsvej 22-24**

09/2015

TILSTANDSRAPPORT OG VEDLIGEHOELDELSESPLAN

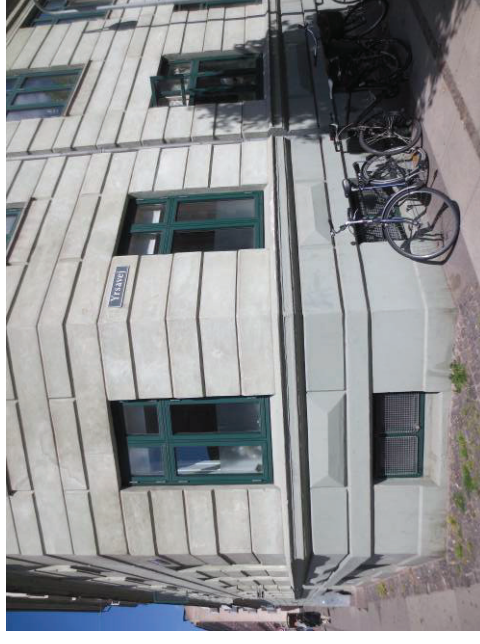
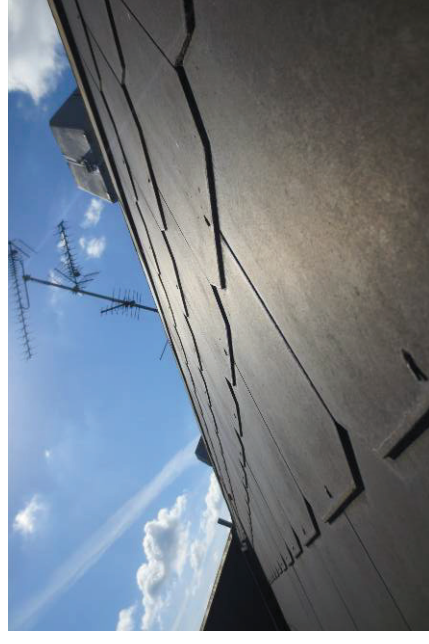
Tagbeklædning med eternitskifer.

Tagbeklædningen fremstod ved besigtigelsen i god stand med intakte inddækninger, tagsten og murværk.

I forbindelse med at der alligevel er stillads stillet op på ejendommen, anbefales det at inddækninger, murværk, tagpap og brandkamme eftergås for revner, samlinger og evt. løse sten.

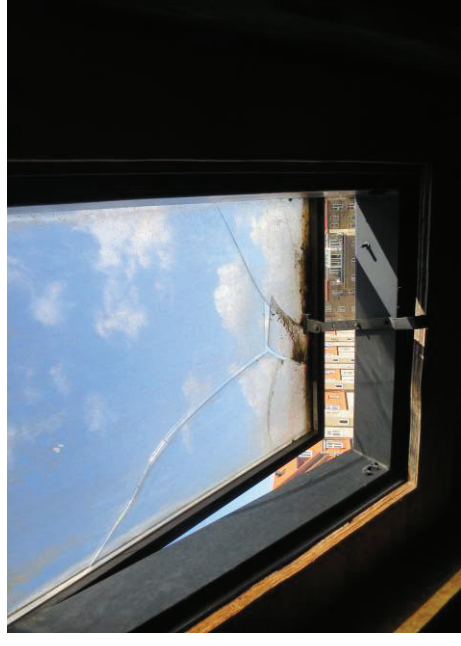
Revnet rude i tagvindue.

Ved besigtigelsen blev der fundet en revnet rude i et tagvindue. Foreningen kender i forvejen til revnen og har sat glarmester til at udskifte denne.

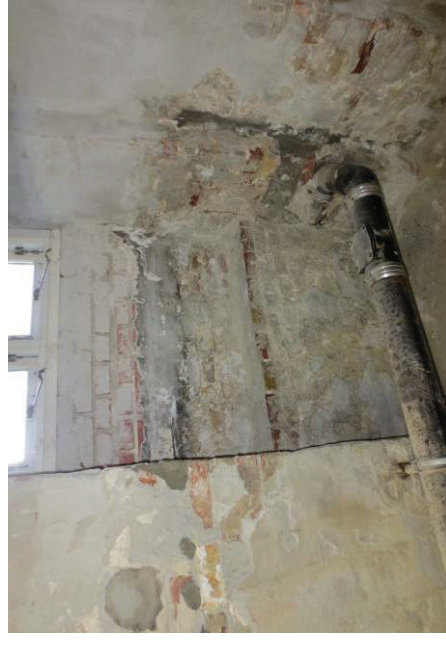
På den indvendige side af kældervægge mod gadeside (X) ses kraftig opfugtning i form af afskallet puds og fugtigt murværk. Mod gårdside fremstår kælderydervægge (Y) med almindelig opfugtet murværk.

Kældervæg mod gade med afskalning i puds.

Vi anbefaler at der etableres omfangsdræn på den udvendige side af kældervæggene mod gade, som på sigt vil sikre tørre kældervægge og hindre grundvandet i at stige op til stuelejlighederne.

Vi anbefaler yderligere, at der etableres udluftning i form af ventiler i ydervæggene mod gård, samt at den mekaniske udsugning mod gade udskiftes for at opnå større luftskifte i kælderen.

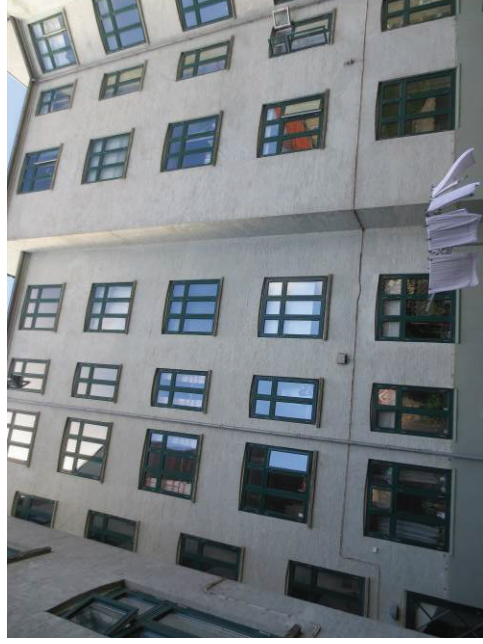
Gårdfacaden (Y) fremstår i rimelig god stand, idet der kun ses enkelte revner i murværk på overfacade.

Facade mod gård.

Gårdfacaden bør eftergås om 6-7 år for revner og afskalninger i murværk og sålbænke. Alternativt anbefales det, at murede sålbænke udskiftes til nye skifersålbænke, idet skifersålbænke er mere vandbestandige end murede sålbænke.

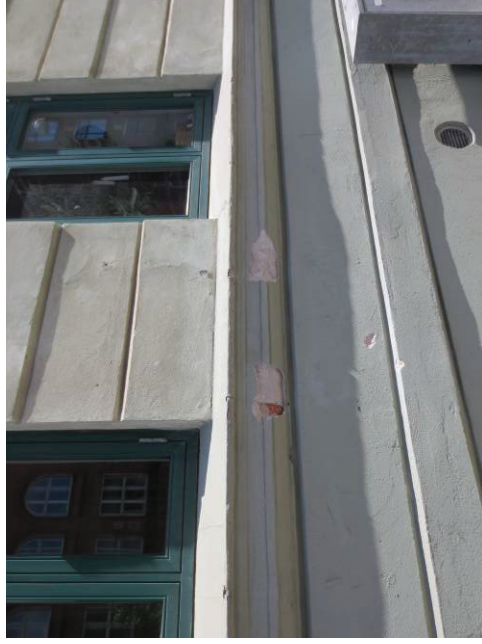
Gadefacaden (X) fremstår i dårlig stand med flere revner og afskalninger specielt på gesimsbånd og fremspring.

Overflade på gesimsbånd, sælbænke og øvrige vandrette overflader mod gadesiden fremstår med gennemtærede overflader uden beskyttelse for vind og vejr.

Gadefacade med afskalninger i pudset murværk.

Det anbefales, at gadefacade totalstandsættes, hvor alle flader afrenses, revner og afskalninger eftergås, kraftige revner armeres med rustfrit stål, alle vandrette overflader pudses op og der etableres ny vandbestandig overflade. Efterfølgende anbefales det, at facade filtses med indfarvet filt.

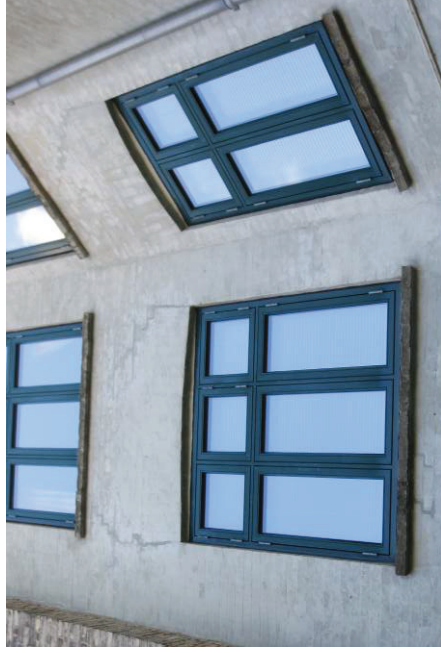
Vinduerne fremstår i god stand mod gade- og gårdside. Fuger omkring vinduer fremstår ligeledes i god stand.

Vinduer mod gårdfacade.

Vi anbefaler, at hængsler og håndtag justeres/smørres for at sikre lang levetid på de mekaniske dele af vinduerne.

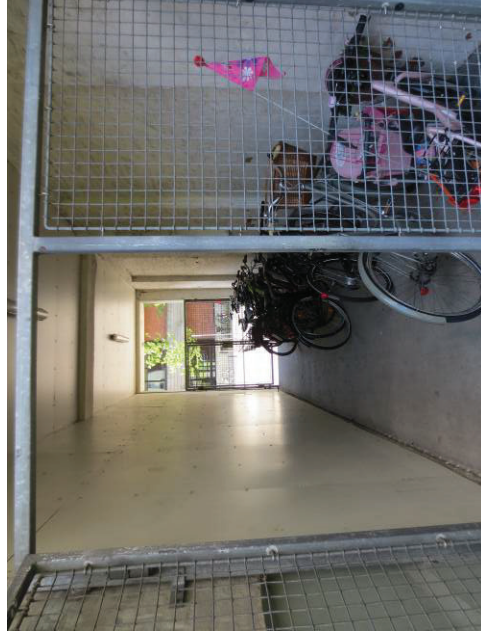
Portlåger og gennemgangsareal fremstår i god stand. Portoverligger fremstår med rustudblomstringer, dog vurderes bæreevnen at være bevaret, da det blot er overfladerust.

Portgennemgang ved Nylandsvej 24.

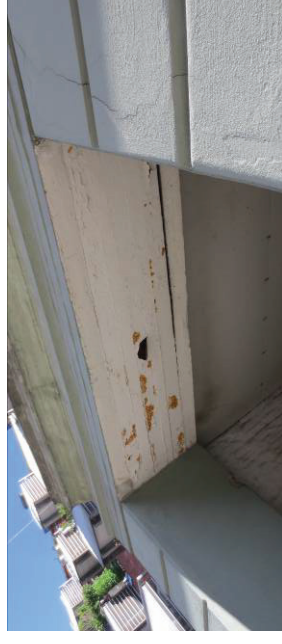
Overligger af port med rustudblomstringer.

Det anbefales, at portoverliggeren rustsaneres og malerbehandles i forbindelse med at der er opstillet stilads på eiendommen.

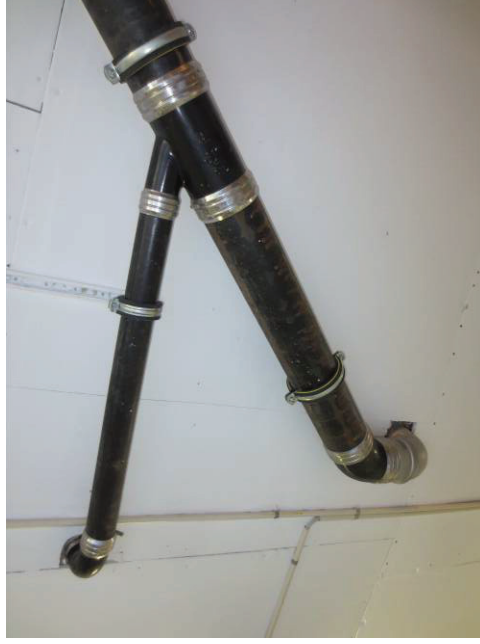
Etageadskillelserne vurderes at være i god stand, idet der er efterisoleret mod loft og kælder.

Loft over kælder er isoleret med mineraluld og lukket med pladebeklædning.

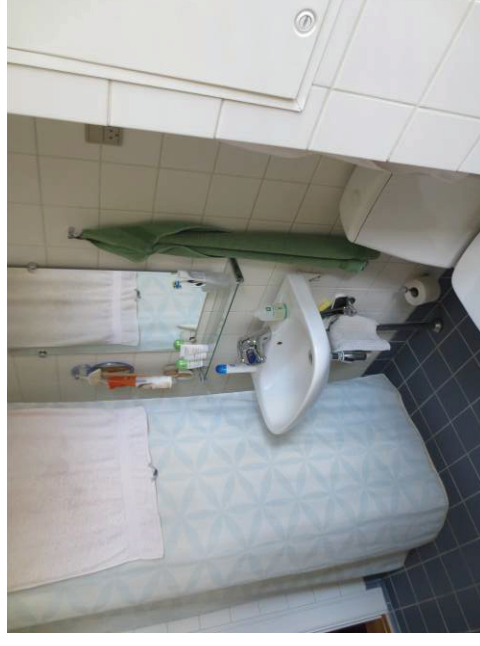
Badeværelser fremstår i de besigtigede lejligheder i god stand.

Nyere badeværelse med flisebelægning.

Det anbefales, at fuger imellem fliser eftergås for at sikre, at der ikke trænger vand ned i etageadskillelserne, som en del af den almindelige løbende vedligeholdelse.

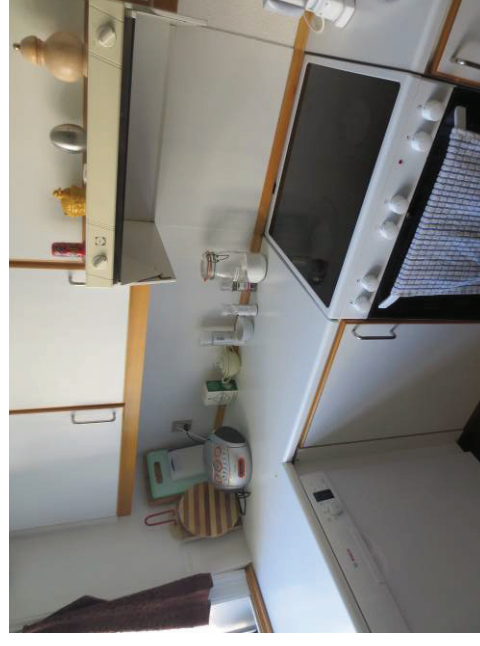
Køkkenerne vurderes at være i rimelig god stand.

Elementkøkken fra 1994.

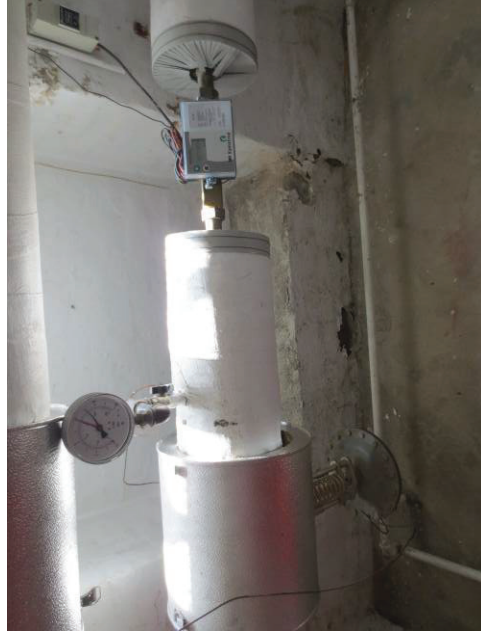
Ved besigtigelse i varmecentralen kunne konstateres, at der var en aktuel afkøling på fjernvarmesiden på ca. 55 grader. Da kravet fra Varmeforsyningen er minimum 32 grader, er dette en meget god afkøling, hvorved varmforsyningen (X) fremstår i god stand.

Fjernvarmforsyning og målerunit.

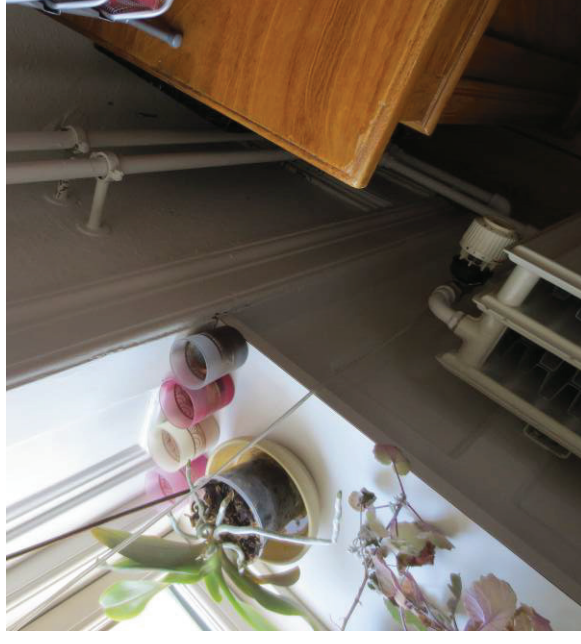
Fordampningsmålere (Y) på radiatorer er over 20 år og restlevetiden er derved minimal.

Radiator under vindue og 2-strengt varmforsyning.

Det anbefales at fordampningsmålere udskiftes til nye elektroniske målere som er mere præcise og kan aflæses via radio fra gaden.

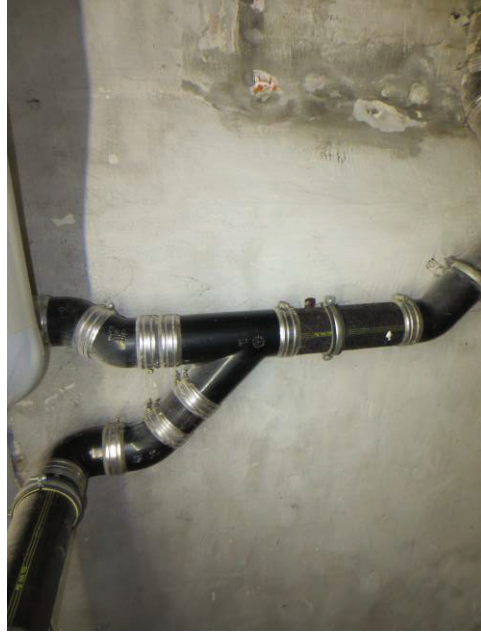
Faldstammer og afløb vurderes at være i god stand.

Faldstammer er udført i støbejern.

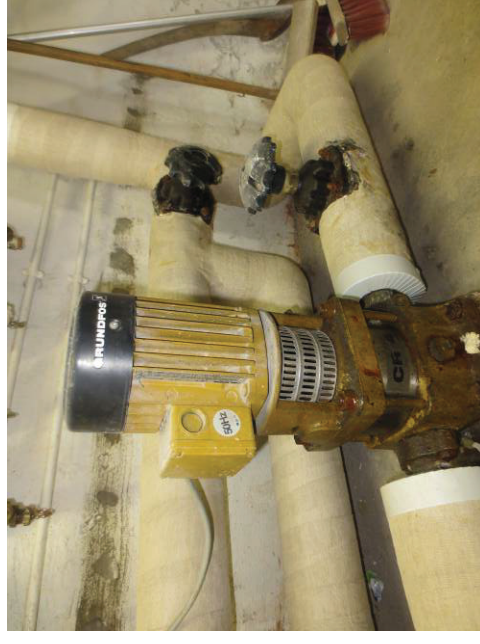
I varmecentral er placeret elektrolysesystem. Elektrolysesystem er fra 2002. Hydrofor er af ældre dato og har højt energiforbrug, men kører fortsat.

Ældre Hydrofor.

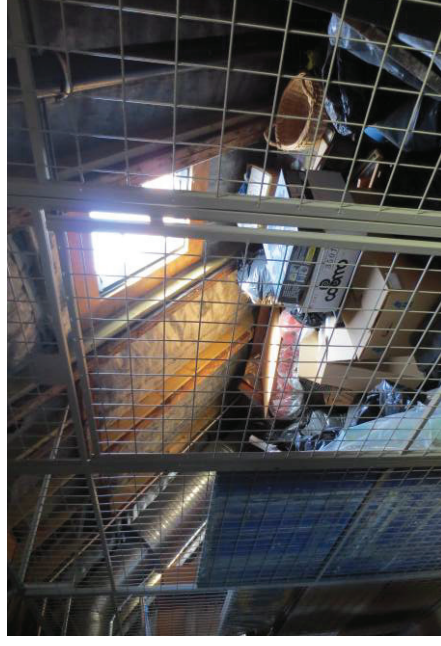
Pulterrum er i god stand.

Pulterrumsvægge udført i Troax, placeret på loft.

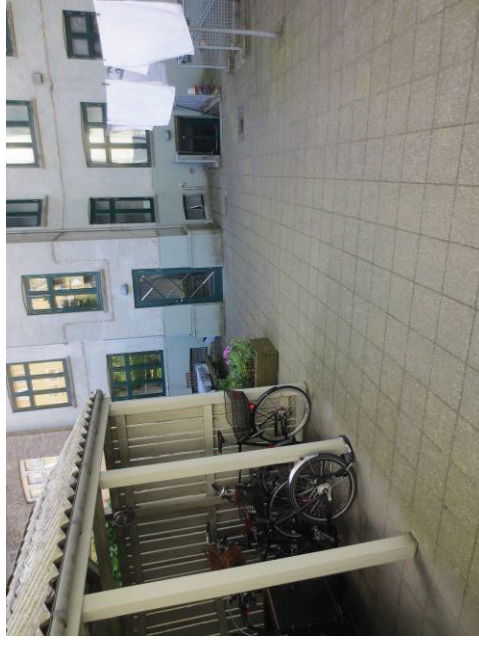
Gården fremstår i rimelig god stand.

Gårdanlæg.
