# Vedligeholdelsesplan

## A/B Nyelandsvej 22-24

17.01.2025

Ejendommen tilhørende A/B Nyelandsvej 22-24, 2000 Frederiksberg, er en etageejendom med 5 etager samt tagetage og fuld kælder fra år 1888. Ejendommen anvendes til beboelse.

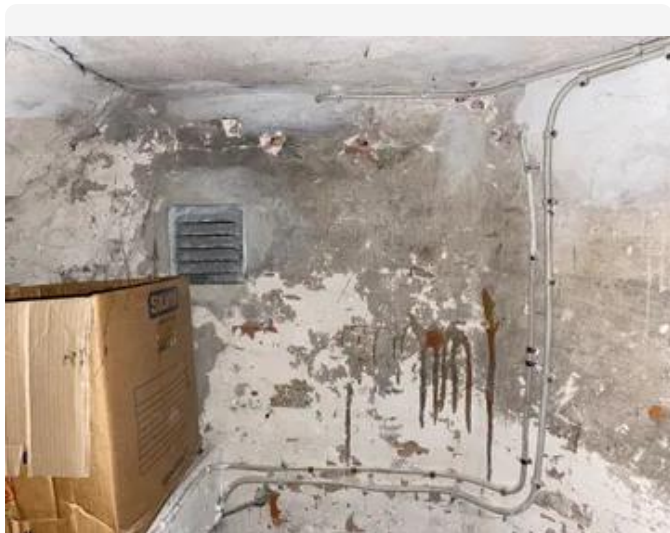
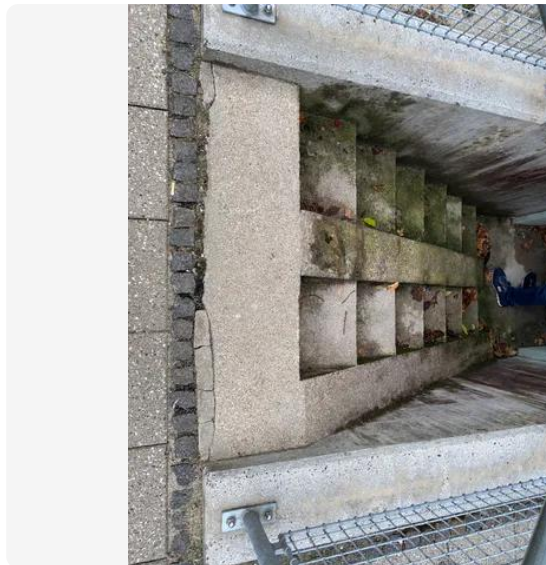
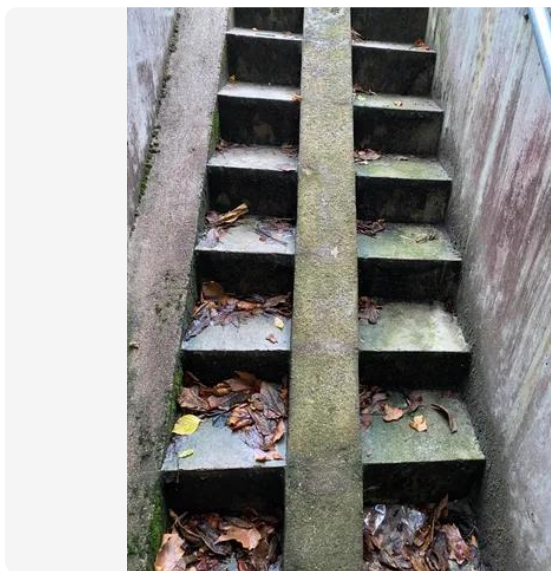
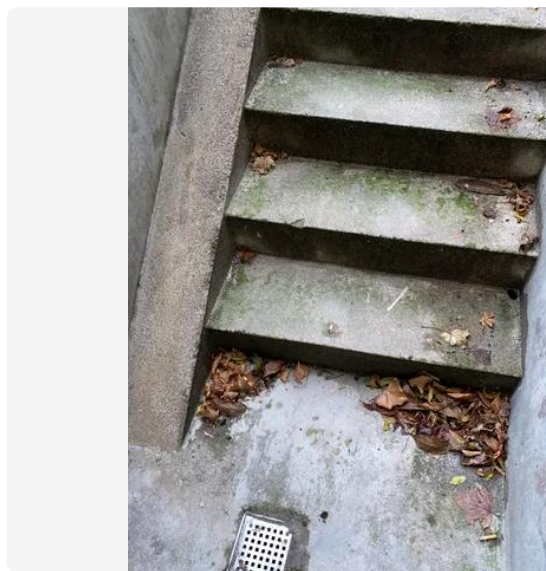
## Fotoregistrering

Kældergulvet er i fin stand og ses med få synlige revnedannelser. Revnerne vurderes ikke at være af kritisk karakter.

Udvendige kældertrapper er i beton. Der registreres mindre revner, som bør udbedres af hensyn til forværring. Udvendige kældertrapper vurderes generelt i acceptabel stand. Udvendig kældertrapper er udført med afløb i bund. Kældertrapper skal løbende oprensnes for blade og skrald, således at der er fri passage til gulvafløb i trappebunde.

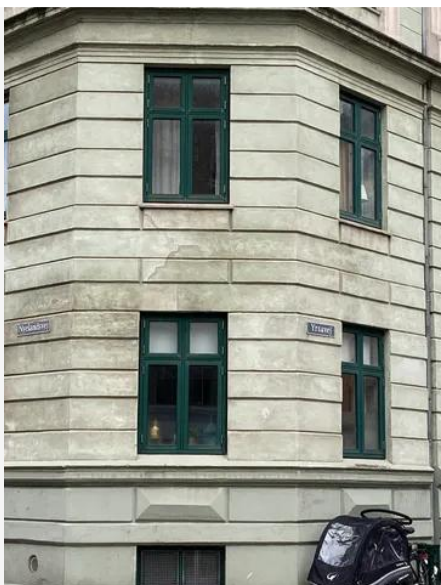
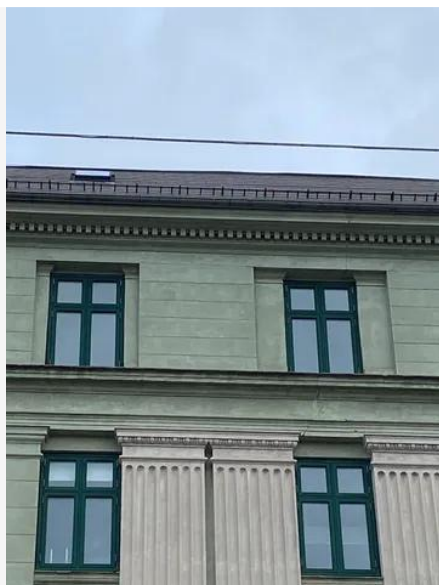
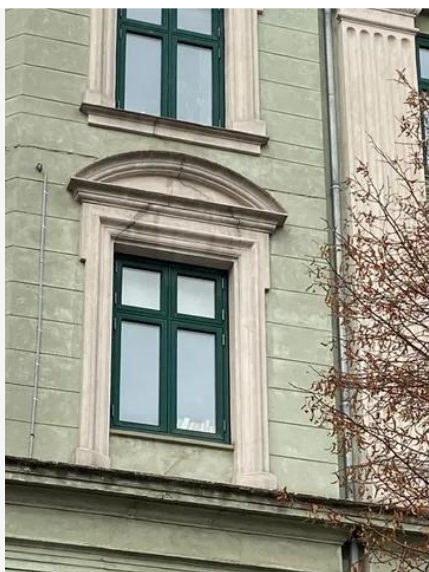
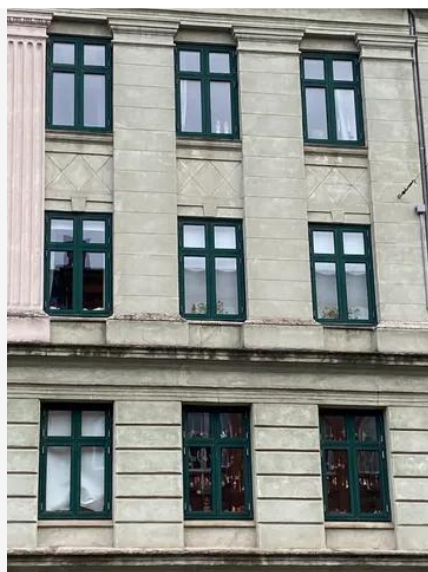
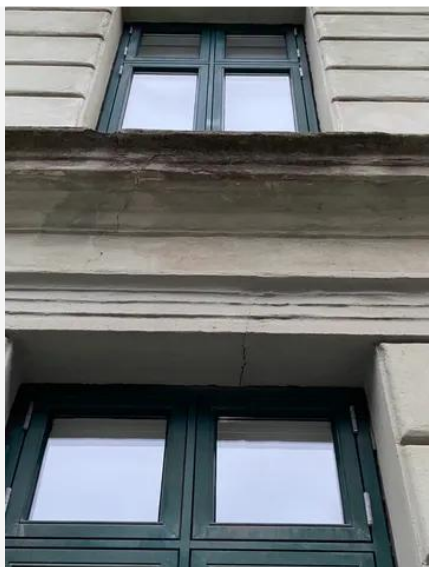
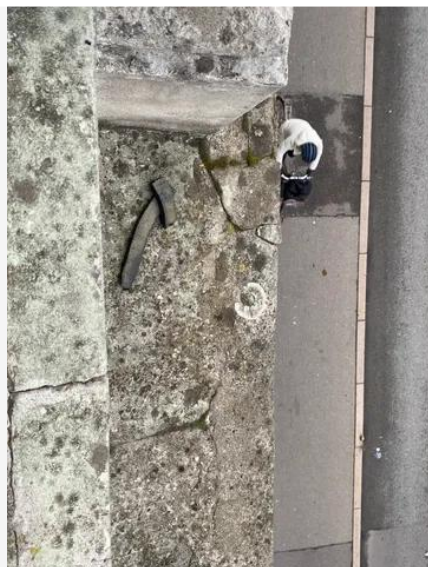
## Fotoregistrering

Gadefacaden er med gesimsbånd mellem flere etager og sålbænke, udført i beton. Gesimsbånd og sålbænke er besigtiget fra terræn niveau og ud af et antal vinduer. De to nederste gesimsbånd registreres generelt med løst puds, afslag i beton og med en del gennemgående revner fra overliggende vinduer. Det øverste gesimsbånd er besigtiget i begrænset omfang. Gesimsbåndet registreres med en del snavs og tegn på fugt, hvorfor det må formodes at der også på denne, er løst puds og afslag i betonen. De registrerede sålbænke er ligeledes observeret med en del løst puds og større revner.

Ved nr. 22 registreres der ved det nederste gesimsbånd en stor åbning/skade, med nedbanket beton og fjernet mursten og fuger. Det skønnes at dele af dette er fjernet mekanisk, da der registreres skåret åbninger i murværket. I den tilstødende lejlighed, registreres der indvendigt fugtpåvirkning på store dele af ydervæggen og det oplyses, at der tidligere har været skimmeldannelse på samme væg, samt at dette blev udbedret dengang. Muren registreres indvendigt med bobler i maling og løst puds.

Gårdfacaden registreres generelt i bedre stand end gadefacaden, dog registreres der også revnedannelse og sætningsrevner på facaden mod gården. Disse ses på brystninger under vinduer og der ses en enkelt i toppen af bagtrappetårnet ved nr. 24. Ved bagtrappetårn registreres på den nederste del af facaden, fugtpåvirkning og inde i trapperummet ved nr. 24, ses tegn på skimmeldannelse.

Facader mod gade vurderes generelt i mindre god - kritisk stand og facader mod gård vurderes generelt i acceptabel - mindre god stand. Det anbefales at foretage renovering af facaderne, med særlig fokus på udbedring af sætningsrevner og skader på gesimsbånd for at undgå yderligere udvikling og mindske risiko for vandindtrængning.

Der er ud fra billeddokumentation foretaget registrering af skader på facaderne. Det anbefales at der som minimum udføres udbedring af revnedannelser og sætningsrevner, samt partiel reparation af gesimsbånd, partiel reparation af sålbænke, partiel ny facadepuds på den nedre facade. Her med særlig fokus omkring gennemføringer i facaden og udbedring af skade på nedre facade ved nr. 22. I forbindelse med udbedring af skaden ved nr. 22, vil der være behov for udbedring af følgeskader i den tilstødende lejlighed. Der er behov for yderligere klarlægning af disse, for at definere omfanget heraf.

På gårdfacaderne, anbefales det at udbedre revnedannelse og sætningsrevner under vinduer og på trappetårn, samt udføre partiel omfugning og ny puds, af et mindre område ved portgennemgange. Ligeledes bør der udføres partiel ny puds, på den nedre facade omkring trappetårnet og omkring gennemføringer i facaden.

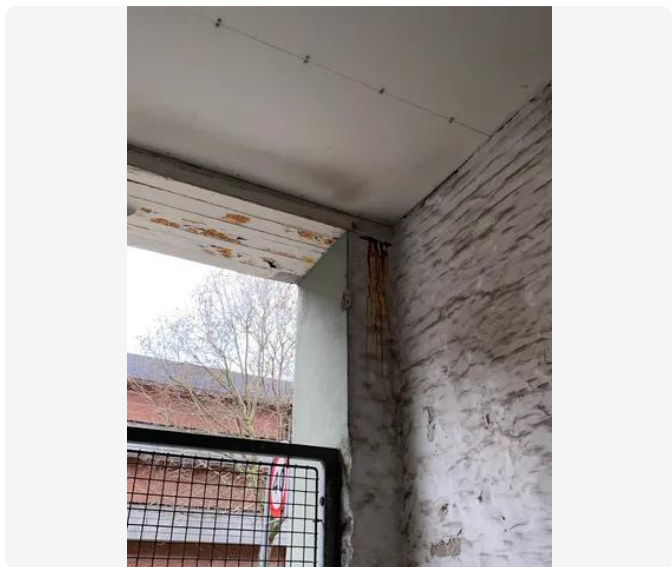
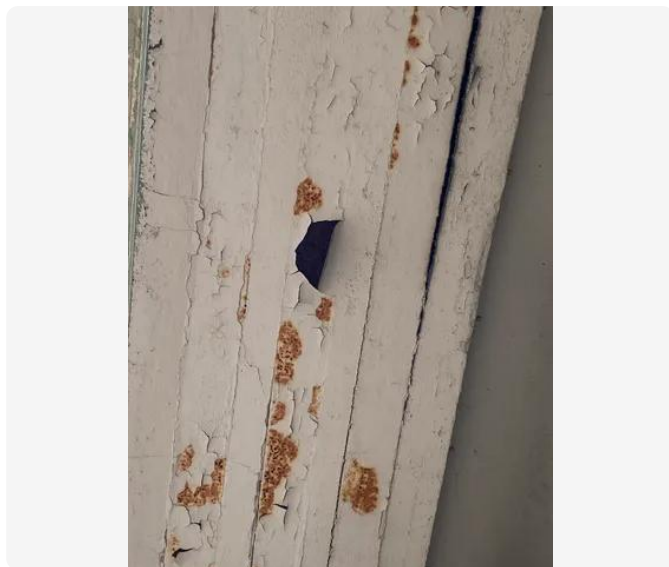
Portgennemgang er med betongulv, pudsede vægge, og skønnet isoleret loft. Der registreres mindre områder med afskalninger på vægge, som skønnes at komme af fugtpåvirkninger. Det anbefales løbende at foretage reparation af skader på fuger og puds.

Mod gaden er der ilagt stålbjælker, som ligger af på de to mure ved gennemgangen. Disse ses med rustdannelse gennem den malede overflade. Det formodes at der her er svækket bæreevne, grundet sætningsrevner hvor stålbjælkerne lægger af. På den overliggende facade er der ligeledes sætningsrevner mellem vinduer og gennem gesimsbånd, som også kan være en indikation på at der er bevægelser fra portgennemgangen. Der bør foretages rustbeskyttelse af stålbjælker eller evt. udskiftning, samt udføres destruktiv undersøgelse, for at klarlægge murværkets tilstand og undersøge om der er behov for nye vederlag, hvor bjælkerne ligger af - Samtidig bør der udføres udbedring af sætningsrevner i området.

| År | Type | Beskrivelse | Energoipt. | Mængde | Enhed | Enhedspris | Pris |
|---|---|---|---|---|---|---|---|
| 2026 | | Undersøgelse af jernbjælke i portgennemgang, samt udbedring af skader (70.200 kr.) | | | | | |
| | | Destruktiv undersøgelse af bæreevne i portgennemgang inkl. større udbedringer af skader | | 1 | skøn | kr. 55.000 | kr. 55.000 |
| | | Afrensning og rustbeskyttelse af jern | | 18 | time | kr. 500 | kr. 9.000 |

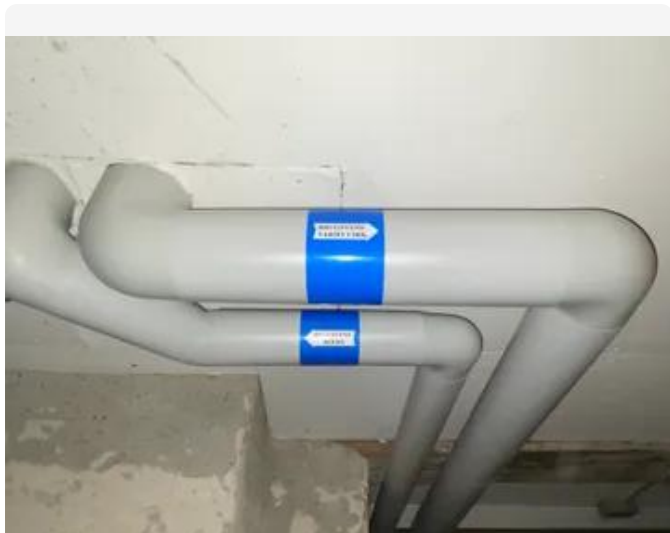
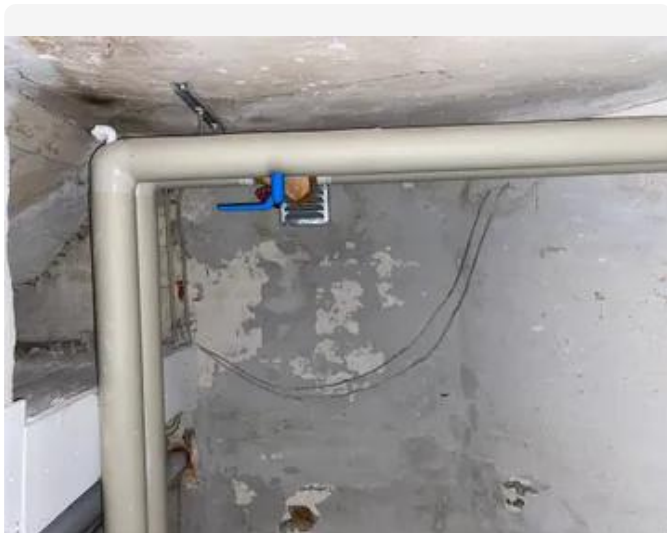
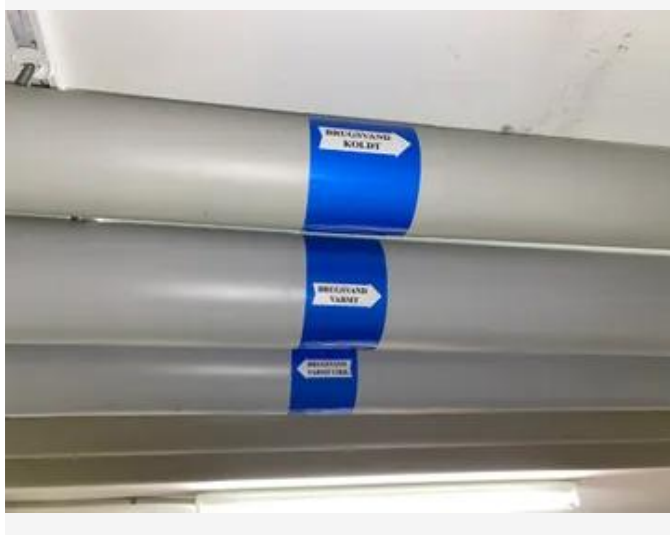
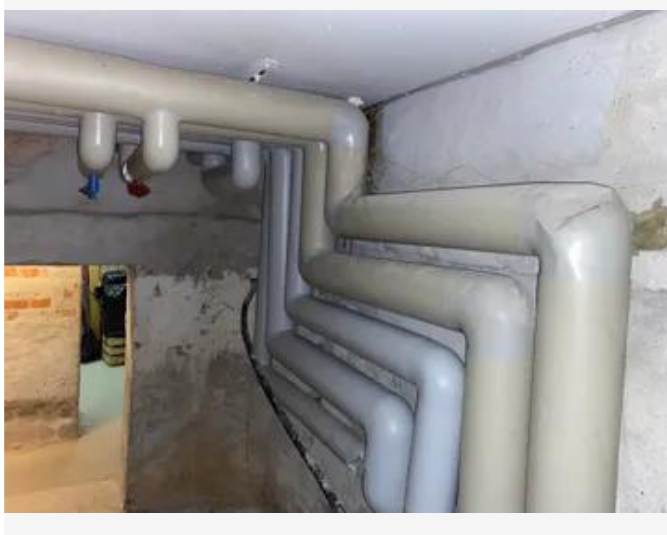
Vandinstallationen er enkelte steder udført med forskellige materialer, og der ses enkelte steder ionvandring. Dette kan give problemer med korrosion. Der er registreret tegn på mindre tæring ved føring til gulvvarme i lejlighed, samt lodrette rørføringer. Udbedring af lodrette vandør og samlinger hører under foreningens vedligeholdelsespligt.

Udbedringer af skader på vandinstallationer skal udføres af autoriseret VVS-installatør.

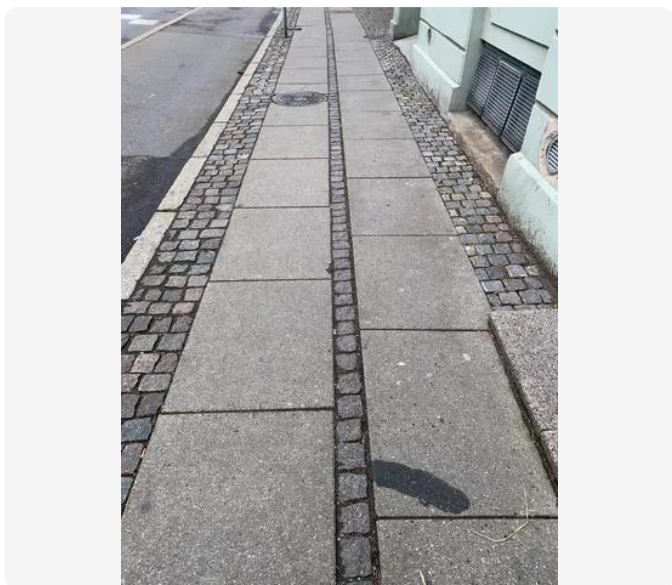
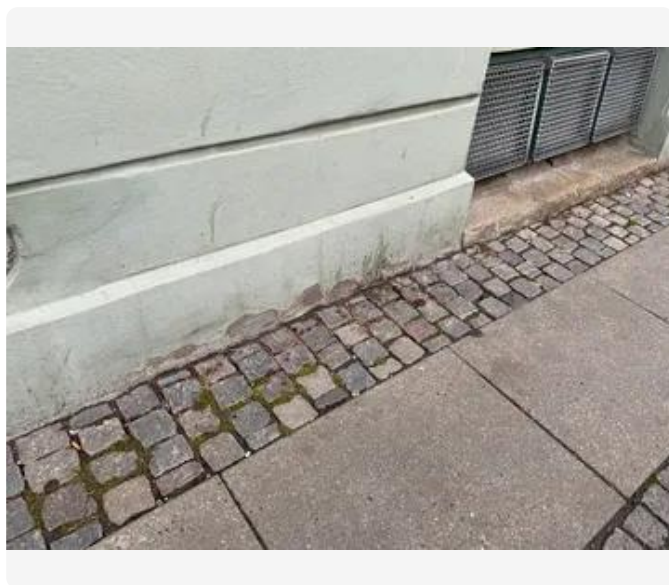
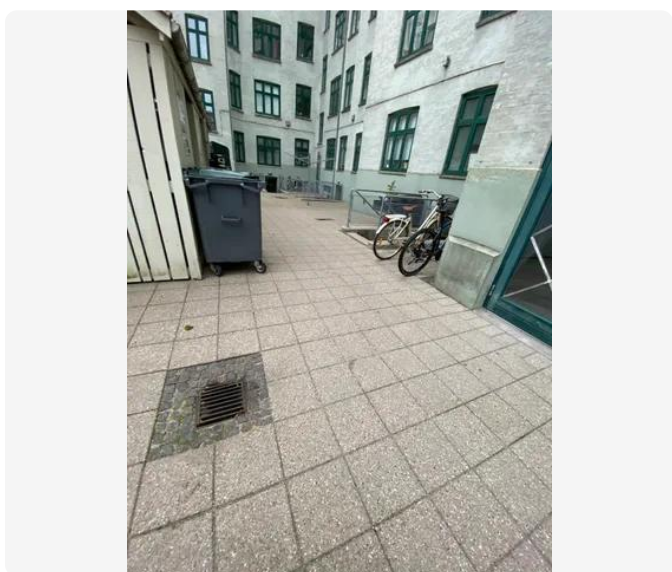
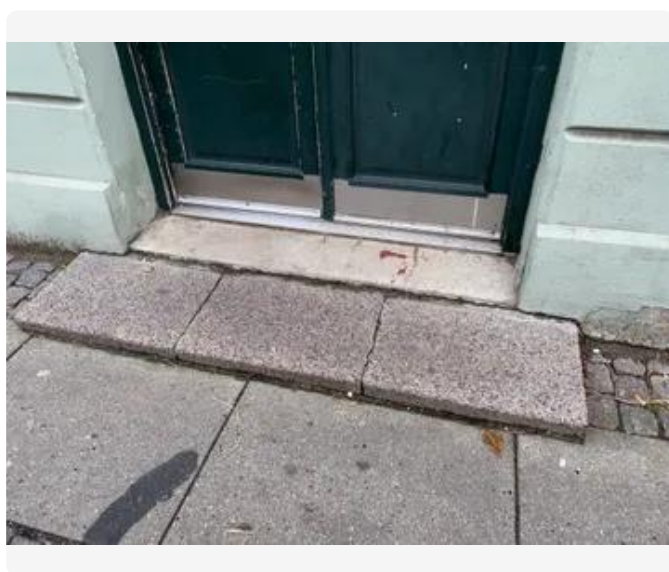
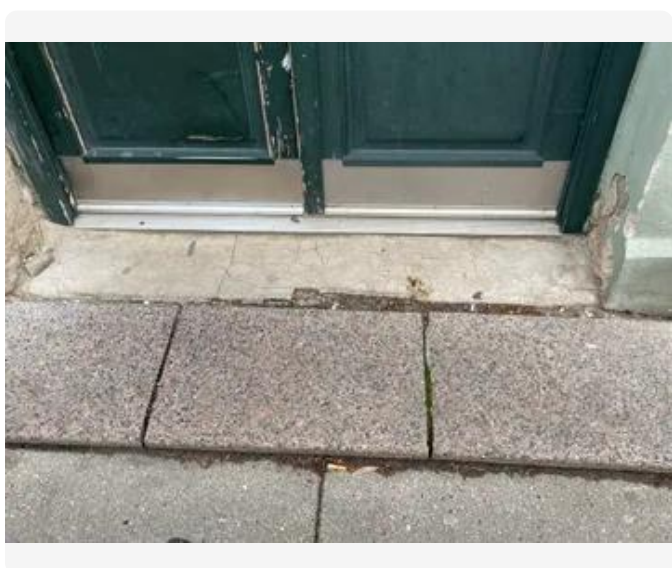
## Fotoregistrering

| Beskrivelse | <p>Belægningen på gadesiden er udført med fortovsbelægning af betonfliser, udført med bånd af chaussesten imellem fortovsbelægningen.</p> <p>Gårdarealer er belagt med bondefliser. Generelt ligger belægningen i acceptabel stand.</p> <p>Ejendommen er en del af et gårdlaug, hvorfor der ikke medtages omkostninger til reparationer og opretning af belægning i gården.</p> <p>Foran hoveddøre er to trappetrin i granitsten og et støbt betonlag. Der registreres mindre revner i betonlaget, som skønnes at ville udvikle sig i takt med vandpåvirkning og svingende temperaturer. Det anbefales derfor at istandsætte disse.</p> |

| Vedligehold | <p>Årligt gennemgås belægninger for ujævnheder, lunger, revner eller knækkede belægninger. Alle belægninger skal have fald væk fra bygningen.</p> <p>Belægninger bør holdes fri for efterårets blade, og vinterperiodens saltning bør minimeres eller erstattes med f.eks. grus, da saltning kan være hårdt ved belægninger og bygningens facader. Mursten, puds og fuger kan smuldre som en konsekvens heraf. Eventuelle afløbsriste og tilhørende sandfangs brønde skal jævnligt efterses og oprenses.</p> <p>Konstateres vandpytter i belægninger, rettes belægningsområdet op. Fuger mellem fliser og sten efterfyldes efter behov. Knækkede fliser skiftes ud og underlag under de knækkede fliser kontrolleres for bæreevne og om nødvendigt forbedres på passende vis.</p> <p>Bemærk at vedligehold af offentlige belægninger kan henhøre under kommunen.</p> |
